藤沼ダムの決壊メカニズムの解明とその原因

Elucidation of the Collapse Mechanism of Fujinuma Dam

東北地方太平洋沖地震で決壊した藤沼ダムについて、堤体の決壊の原因を明らかにするため、損壊状況調査や被災した堤体の材料試験等を行った上で、耐震性の把握と地震動に伴う堤体決壊のメカニズムについて検討を行った。その結果、決壊の原因は、近代的な施工方法と比較すると締固め状態が低かったこと、上部盛土と中部盛土の非排水せん断強度が低いこと、強い地震動が長時間継続して、堤土の強度が大きく低下し残留すべりを誘発したことにあると判断できた。一方で、堤体の締固め度が近代施工レベルまで高かった場合は決壊に至らなかったと推察され、堤体の土質や施工、安全性照査における技術的課題を示すことができた。

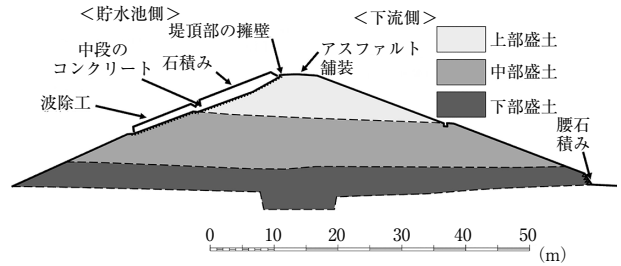
図-1 堤体断面と付帯構造物の配置¹⁾

(1) 堤体の特性 堤体盛土は、図-1に示すように土質構成の違いにより3層(上位より、上部盛土、中部盛土、下部盛土)に区分できる。上部盛土は灰白色を呈する粗粒砂主体で、全体に均質な材料からなり、まき出し層の締固め転圧の痕跡に乏しい。中部盛土は褐灰色の砂質シルト主体で、黄灰色のシルト混じり砂とローム質な粘土および黒~暗灰褐色で腐植質なシルト質砂が20~30 cm 間隔で互層をなし、薄層まき出し転圧の痕跡は明瞭である。下部盛土はシルト分を含む礫混じり粗~細粒砂主体で、ローム質な粘土および黒~暗灰褐色で腐植質なシルト質砂と20~30 cm 層厚で互層をなし、薄層まき出し転圧の痕跡は明瞭である。堤体改修時の調査(昭和58年)では、上部盛土の平均N値は3(範囲2~6)、中部盛土・下部盛土で平均N値4(範囲2~6)である。堤体の締固め度D値は図-2に示すように、残存した上部盛土では標準プロクター基準による締固めエネルギー(1Ec)で87.9%、4.5Ec基準で84.0%である。中部盛土では1Ec基準で81.6%と87.4%、下部盛土では1Ec基準で86.4%と93.7%が得られ、ばらつきが見られ全体的に低い値である。基礎地盤は、第四紀後期の非火山性堆積物層と第四紀更新世前期の白河層でN値が20以下である。

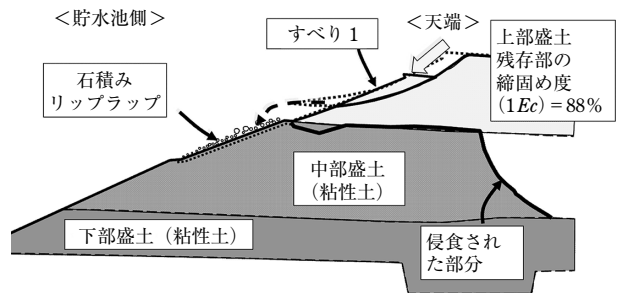
図-3 すべり1と越流侵食の詳細¹⁾(他のすべり1は後述)

地震発生後の15時11分ごろ(発生から25分後)には、近隣施設の管理者による目視等によって、堤体の右岸から左岸に至る全堤長(133.2 m)の上部盛土全体と中部盛土の下流側の大部分がすでに流失していること、また、中部盛土の上流部分が残存していることが確認されている。このことから、図-3に示すような損壊状態が想定される。

このことは、越流によって上部盛土が下流側に流出するよりも早い段階で、上部盛土に貯水池側へのすべり崩壊が発生したことを示唆している（図-3）。

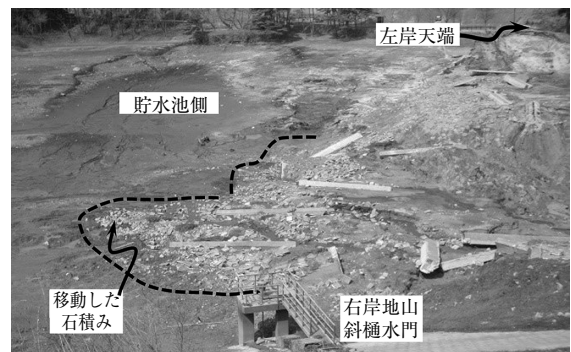
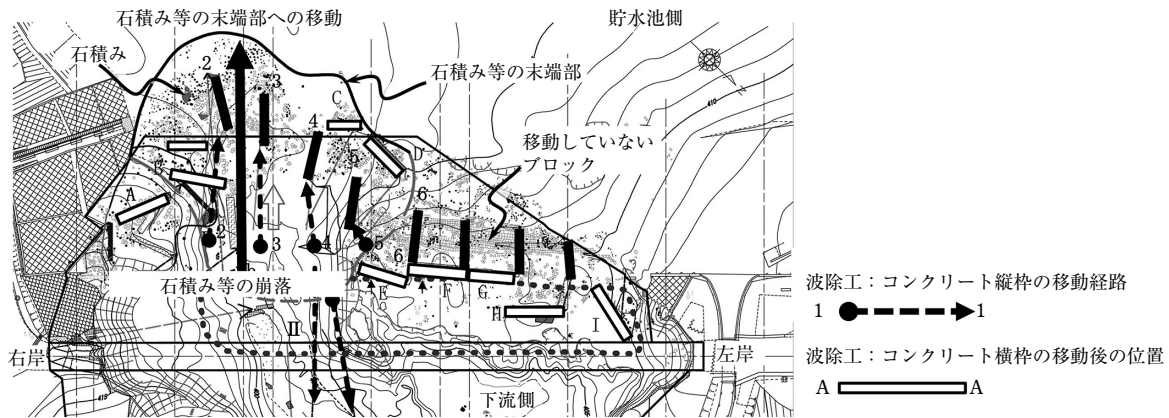
決壊後の主要な堤体構造物の移動位置を図-4、5に示す。堤頂から貯水池側法面に設置された石積みブロックや波除工などの堤体構造物の移動は、堤体の地震時挙動を反映している。以下に移動状況を示す。

- ① 波除工構造物(張りブロック,コンクリート枠)は、堤体中央からやや右岸よりのみお筋で貯水池側に約20 m 移動している。
- ② 波除工構造物の上方の法面に設置されていた石積みは貯水池側にすべり落ちており、上記の波除工構造物を覆うか、あるいはこれよりも貯水池内

- の遠方まで移動(最大50 m)している。
- ③ 左岸部の堤体上に残っている波除工(張りブロック)の上に上部盛土の砂質砂と石積みブロックが覆いかぶさっている。
- ④ 下流域では、石積みが少数散在する程度である。
- ⑤ 波除工構造物と石積みの上に施工された中段の

コンクリートは、堤体中央からやや右岸よりの部分で、石積みとともに波除工構造物よりも貯水池側に向かって遠方に移動している。

- ⑥ 一方、左岸では、中段のコンクリートは波除工構造物に隣接して堤体上に分布しており、ほとんど移動していない。

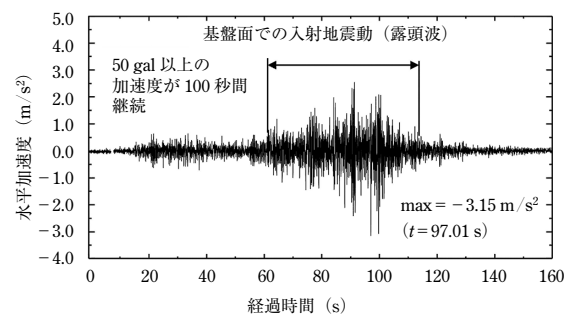
図-6 Kik-net 長沼観測所で観測された地震波形（一部加筆）

藤沼ダムの南東約3 kmに位置する Kik-net 長沼観測所の地震波形を図-6に示す。長沼観測所の基礎地盤は藤沼ダムと同様の白河層からなる。本観測所で 3.93 m/s^2 （三成分合成）が観測されており、今回と同様の海溝型地震である平成17年の宮城県沖地震での最大加速度を上回る 0.50 m/s^2 以上の地震動が100秒間も継続したことは大きな特徴である。

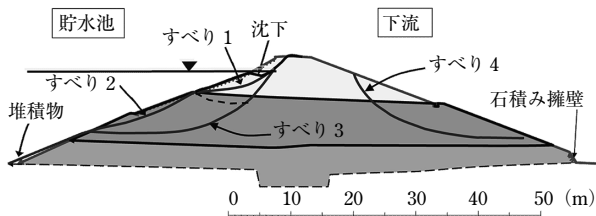
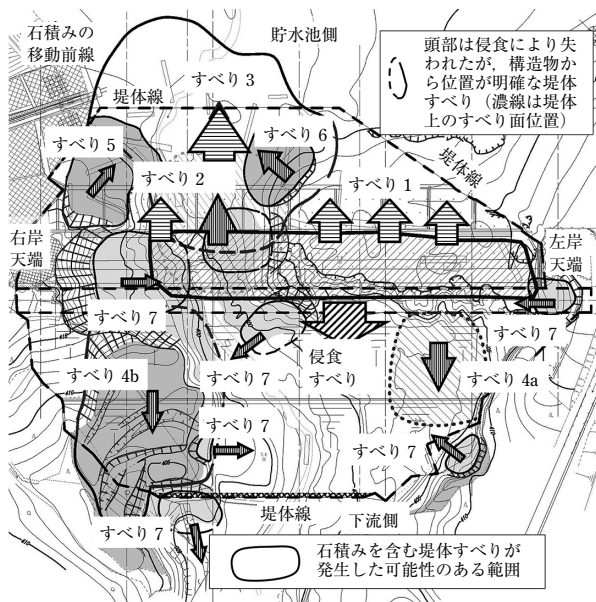
現地調査等¹⁾により確認および推定した堤体の複数のすべりを図-7、8に示す。堤体を被覆している石垣や波除工などの移動状況から推定されたすべりを1から7まで命名している。以下に、主な堤体すべりの特徴と推定された堤体の決壊に至るプロセスを示す¹⁾。

- ① すべり1：上部盛土部の貯水池側法面に施工されていた石積みブロックが貯水池側に崩落し波除工構造物よりも遠方まで移動している事実から、すべり1は波除工構造物の損壊よりも早い段階で発生したと推定できる。
- ② すべり2：左岸側の残存した中部盛土内にすべり面の一部が見られ、貯水池側への浅い堤体すべりで、波除工構造物を損壊させた。
- ③ すべり3：波除工構造物の移動状況に基づいて想定した貯水池側への大規模な深いすべりであ

る。構造物の移動量は、最大で 20 m に達する。

- ④ すべり 4a, 4b : 下流側の堤体に想定される下流側へのすべりである。
- ⑤ すべり 6 : 現況河川の左岸斜面に分布する貯水池側堤体内のすべりである。開削調査の図-9 に示すように崖やすべり移動層が保存され、移動層の内部構造が確認できる。滑落崖沿いの鉛直変位量は 3 m である。

最初期の堤体変状は、上述したすべり 1, 2, 3 である。すべり 1 は堤体上部を崩壊させたことが想定される。引き続き、貯水池側への大規模なすべり 3 と副

次的なすべりとこれらの背後のダム軸から下流側へ進展する副次的な下流側へのすべりが誘発されて、残存する堤体が非常に薄くなって、貯水圧により堤体が損壊し、越流が開始された可能性がある。越流が始まると上部盛土の侵食は側方へ急激に拡大し、兩岸に至る大規模な決壊に至ったことが想定される。

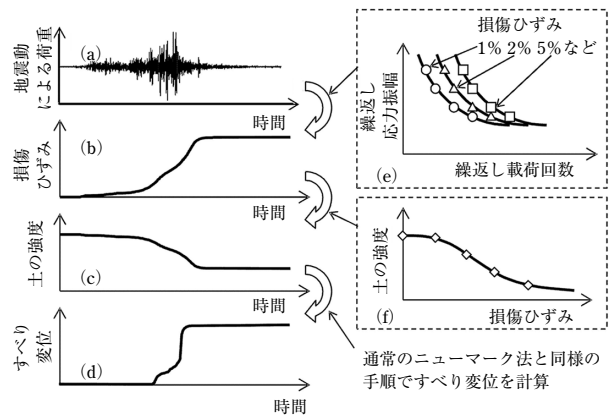
図-10 Newmark-D 法による残留すべりの算定手順^{5),6)}

堤体決壊の実態解明には、地震時に堤体土が発揮できる強度を把握することが重要である。すなわち、地震時には、堤体土が飽和非排水状態で繰り返してせん断されて正の間隙水圧が発生し非排水強度が低下するという要因を考慮する必要がある。特に、上部盛土では、砂質性の土質と低い締固め状態から見て、この要因がすべり崩壊に与える影響は重大である可能性が高い。このため、従来の標準的なニューマーク法によるすべり変位量の計算方法に加え、この強度低下を考慮して残留すべりを算定できる Newmark-D 法を新たに開発した (図-10)。この方法は、数値解析 (a) ~ (d) と室内土質試験 (e), (f) で構成されている^{5),6)}。非線形応答解析によって (a) 盛土内各点での地震時作用応力の時刻歴を求め、非排水繰返し載荷試験によって (e) 異なるひずみが生じる繰返し応力振幅と繰返し載荷回数との関係を求める。次に、累積損傷度理論によって (e) に基づいて (a) によって生じる (b) 累積損傷ひずみの時刻歴 (b) を求める。さらに、非排水繰返し載荷後に非排水条件を保ったまま単調載荷非排水三軸圧縮試験を行い、(f) 損傷ひずみによる非排水強度の低下特性を求める。次に、(b) を (f) に代入して (c) 非排水せん断強度の時刻歴を求める。最後に、(a) と (c) に基づいて Newmark-D 法によ

それぞれの試行すべり面での (d) 残留すべり変位の時刻歴を求め、試行すべり面の中での残留すべりの最大値をその盛土の残留すべり変位とする。

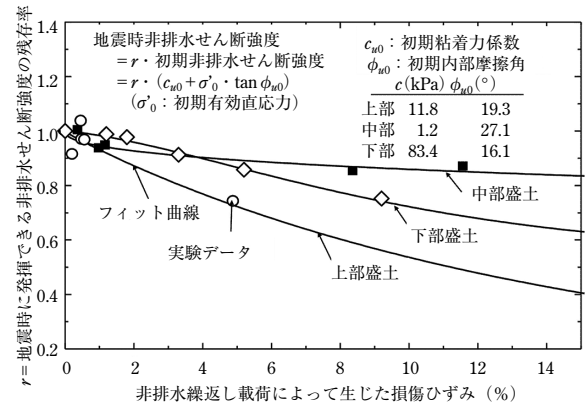
図-11 旧藤沼ダム本堤材料の非排水繰返し載荷による強度低下^{5),6)}

- ② 本堤体は全体的に締め固め状態が低いため、初期非排水せん断強度が全体的に低く、地震中の非排水繰返し載荷による強度低下率も大きい。特に、砂質的で緩い上部盛土ではこの傾向が強い。
- ③ この地震時の堤体の非排水せん断強度の低下を考慮した Newmark-D 法による解析では、上部

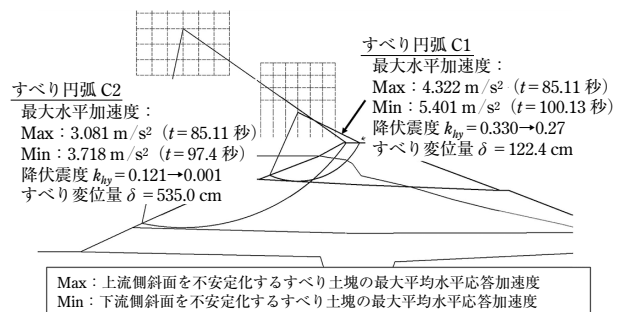
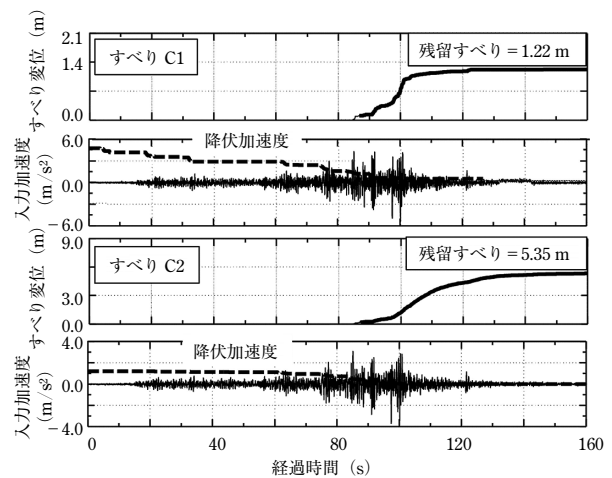
地震応答解析の結果では、堤体天端付近では最大 4.42 m/s^2 という大きな応答加速度が算定されている。残留すべり解析の結果を図-12, 13 に示す。降伏加速度 k_y は、すべり安全率が 1.0 となる入力加速度である。解析による臨界円弧すべり面 C1, C2 (図-12) は、実際のすべり 1, 3 (図-7) と良く対応している。地震動が継続することによって堤体の強度が低下するため累積する残留すべりは増幅し、最終的な残留すべりは、すべり C1 で 1.22 m とすべり C2 で 5.35 m と非常に大きくなっていて、実際の崩壊現象と矛盾していない。

盛土内部での円弧すべり C1 と上部盛土から中部盛土を通るすべり C2 が貯水池側に発生し、大きな残留すべりが生じることが示された。
