震災による崩壊から復旧した藤沼ダムの運用

Operation of Fujinuma Earth Fill Dam Recovered From Damage Caused by The Earthquake .

鈴木秀一郎* (SUZUKI Shuichiro)	渡邊浩樹* (WATANABE Hiroki)	三浦 亨*** (MIURA Tohru)
デュッティン アントワン**** (DUTTINE Antoine)		山岸 明広***** (YAMAGISHI Akihiro)

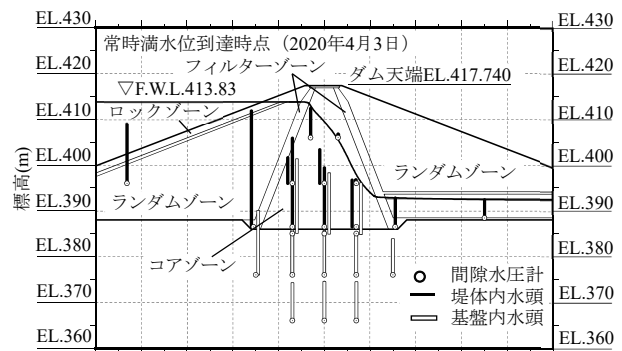
図-3 満水位時点の本堤間隙水圧発生状況

30 ① 間隙水圧：貯水位を上昇させることにより、徐々に堤体内部へ浸潤面が形成された。コアゾーン内部と基盤内部で間隙水圧は低下しており、適切な堤体の締固めによりコアゾーンとともに基盤面も含めて適切な遮水性能が機能していると判断
35 できる（図-3）。

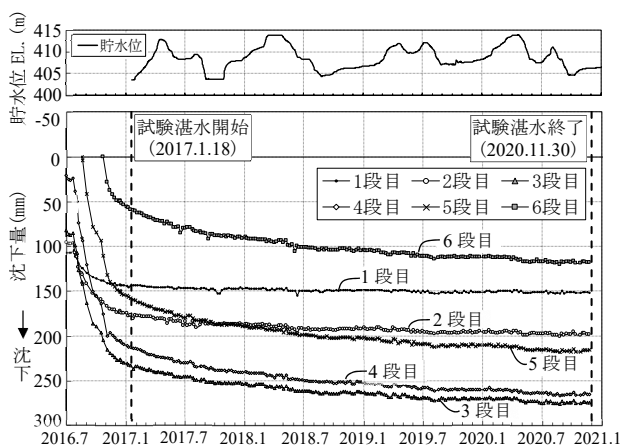
図-4 藤沼ダム本堤層別沈下計履歴図

④ 堤体の層別沈下：コアゾーン内部に全6段の層別沈下計測点を設け、堤体の沈下量を計測した。湛水開始後（盛立完了後）においてもコアゾーンの圧密進行によって層別沈下量は徐々に増加している。しかしながら、試験湛水による4回の貯水位変動（約10 mの水位変化）による堤体の沈下の加速は全く認められない。このことから、良好な締固めが行われたことにより浸水による沈下は生じていないと判断できる（図-4）。

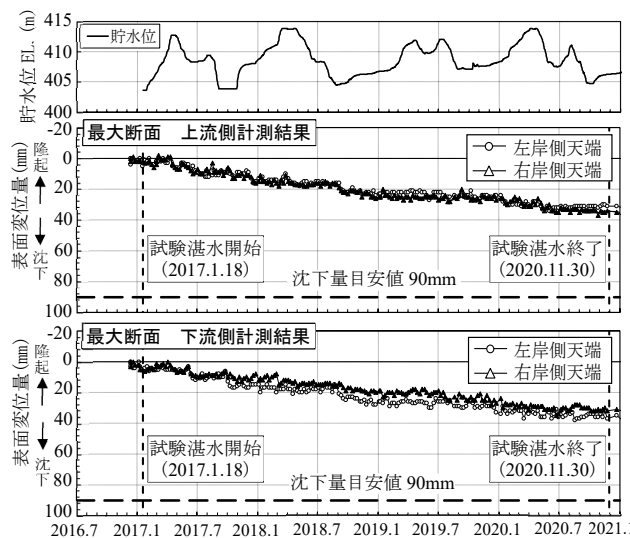
図-5 藤沼ダム本堤表面変位計(上下流天端側)履歴図

⑤ 堤体表面変位：堤体の表面に計測固定点を設け、測量により表面変位を計測した。堤体の水平方向の変位は最大29mm、最小4.5mmであった。これは水平変位量の目安値（=最終盛土高×0.1%=31.4m×0.1%≒31mm）を下回っている。堤体の沈下量は上流側天端付近で34mm、下流側天端付近にて37mmであった。これは鉛直変位の目安値（=最終盛土高×0.3%=31.4m×0.3%≒90mm）を大きく

下回っていることから、湛水によって生じる堤体の変位は小さくその安全性を確認できる（図-5）。

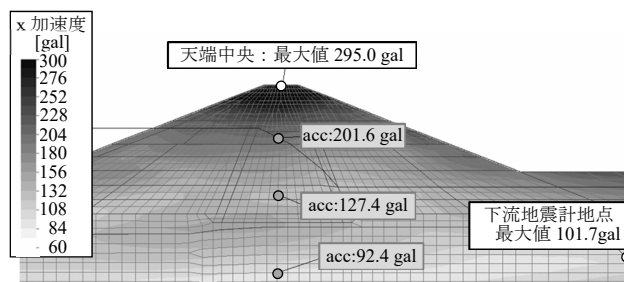
図-6 再現解析（最大水平応答加速度分布）

この地震によるダムの挙動について、設計に用いた詳細ニューマークD法と準静的非線形FEMによる解析50を実施して挙動の再現性を確認した²⁾。再現解析では、ダム基礎地盤に設置されている地震計の実観測記録と一致するような入力波を解析モデル下部に与え（波形引き戻し）、堤体天端中央での地震応答解析結果と実観測記録の比較を行った。解析による最大水平55応答加速度（上下流方向）の分布を図-6に示す。

堤体天端中央での最大加速度は295galが得られ、実測記録値の299galとほぼ等しい結果が得られている。

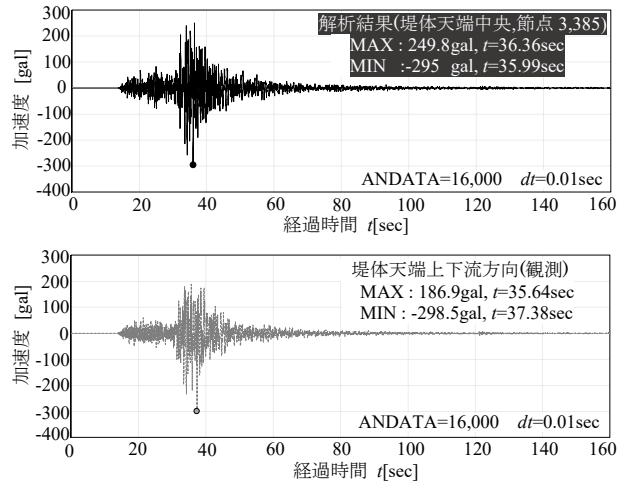
図-7 堤体天端中央での加速度時刻歴波形比較

堤体天端中央での解析結果（解析）と観測波（観測）から求まる時刻歴波形及び加速度応答スペクトル5とフーリエスペクトルの比較を図-7～8に示す。堤体天端中央での解析による水平加速度と観測波を比較すると、加速度時刻歴波形（図-7）、応答加速度スペクトル（図-8上段）はよく一致している。フーリエスペクトル（図-8下段）で比較しても、解析と実測での加10速度振幅の周波数依存性と最大振幅の生じる周波数は、よく一致している。

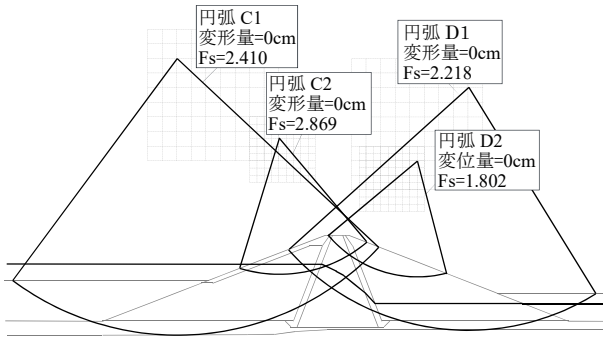
図-9 詳細ニューマークD法解析結果(上下流側円弧)

さらに、この地震応答解析結果を用いた詳細ニューマークD法による円弧すべり解析の結果を表-2及び図-9に示す。図-9には、上下流側の上部盛土と中部盛土15土内、下部盛土から地表地盤の3つの領域ごとに実施した試行的すべり解析によって求めた最終降伏加速度が最小となる円弧すべり（臨界円弧すべり）の位置を示す。表-2には、それぞれの臨界円弧すべりにおいて、FEM地震応答解析より求めたすべり土塊の最大応答加速度、初期（地震前）と最終（地震後）の降伏加速度、回転変位量及び地震中の最小安全率を示す。本地震に対して、それぞれの円弧の初期と最終降伏加速度の比較により、すべり面で発揮される強度の低下が微小であり、すべりが発生しない（変形量=0）結果25となっている。なお、地震中の最小安全率がFs=1.802～2.869の範囲であることから、高い安全性を示すことが確認できる。
