# 既設道路盛土の地山・盛土補強土工法による耐震補強（背景と調査）

## 耐震設計 盛土 補強土工法

神戸大学大学院  
復建調査設計(株)  
東京理科大学  
(株)複合技術研究所  
ライト工業(株)  
神戸市

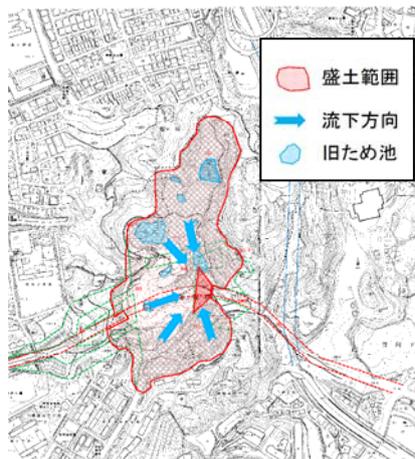
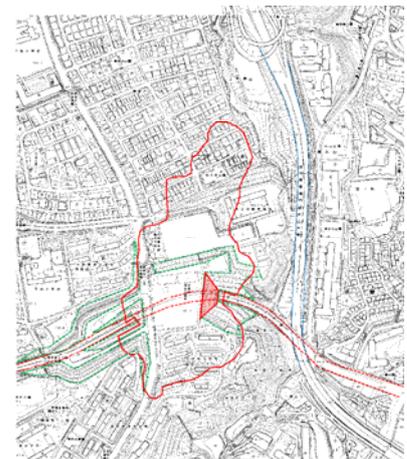
図2 玉坂トンネルの履歴

図2は開発前後の玉坂トンネル周辺の地形を示す。この図から、開発前の地形図では玉坂トンネル位置は集水地形となっており、現状においても地下水供給量が多いことが推定された。

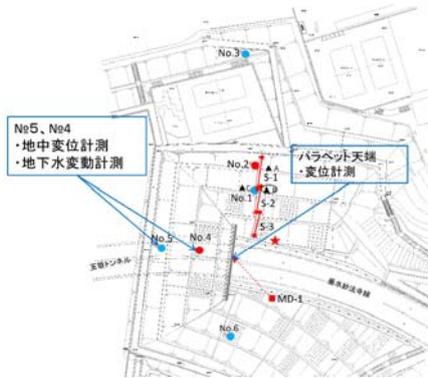
図-3 調査平面図

図3に調査位置図を示す。玉坂トンネル上部盛土では2箇所のボーリング孔においてパイプひずみ計と自記水位計を設置して変状観測行くとともにパラペット天端の変位計測を継続した。図5、図6、図7に観測結果を示す。青枠は緊急対応工事施工期間（2013.5.10～2013.5.30）である。図5にパラペット変位の観測結果を示す。変位は継続的に累加傾向にあり、大きな降雨の際に増加速度が増大することが観測された。図6にBor.No.5のパイプひずみ計の観測結果を示す。緊急対策の上部排土以降、変状の累加速度は低下したが、大きな降雨の後に際に変状速度がやや大きくなる傾向が見られた。一方、Bor.No4では、盛土深部に大きな変動は見られなかった。Bor.No.5で変動が見られたのはボックス天端上1m付近であった。

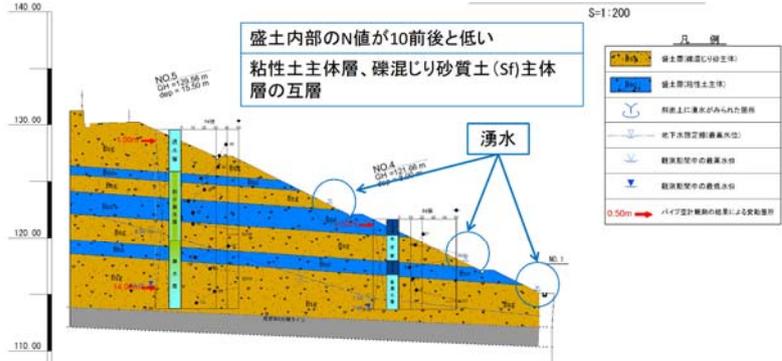
図-4 調査結果断面図

地盤調査結果を図1に示す。盛土は砂質系土と粘性土の互層構造となっており、ボックスカルバート天端付近ではN値が比較的高いが、中間部についてはN値が10前後と低く、盛土としては良好な状態ではなかった。盛土材の室内試験結果を表1に示す。盛土材は、細粒分の多い砂質土であり、土質区分ではSFと判定される。

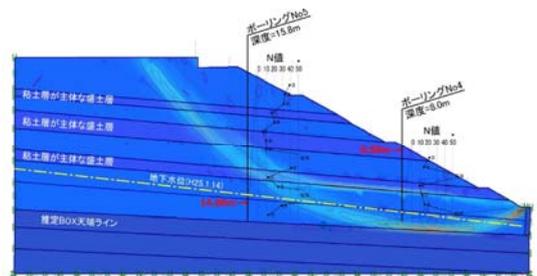
図7 常時安定解析結果

上記の地盤調査およびモニタリングを受けて、現況盛土の安定性をFEMで順解析によって評価した。図7に解析結果を示す。解析結果では盛土の安全率は $F_s = 1.003$ と一応の安定する結果となったが、地下水位の変動状況によっては盛土が不安定化する可能性があるためと判断した。このため、緊急対策として盛土上部の排土を行ったが、上部排土によっても常時、地震時ともに十分な安定性を確保できないため抜本的な対策が必要であると判断した。

- 1) 常時安全率  $F_s = 1.2$  を確保
  - 2) 緩やかな変位増加傾向、降雨時の変動増の安定化
  - 3) 盛土直下の幹線道路に対し、地震時にも安定を確保する。
- の基本方針で対策工の計画立案と実施を進めることとし、検討の結果、のり面への地山補強土工法とのり先での盛土補強土工法を組み合わせた複合的な対策工によって盛土の安定を確保した。
