既設道路盛土の地山・盛土補強土工法による耐震補強（背景と調査）

耐震設計 盛土 補強土工法

神戸大学大学院
復建調査設計(株)
東京理科大学
(株)複合技術研究所
ライト工業(株)
神戸市

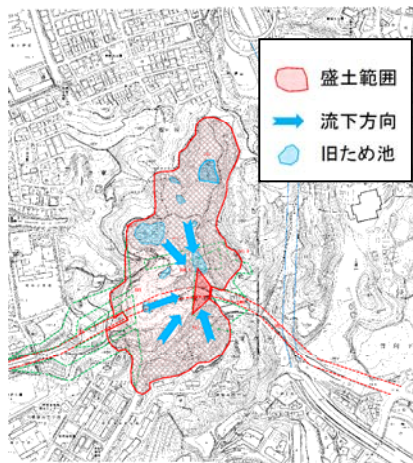
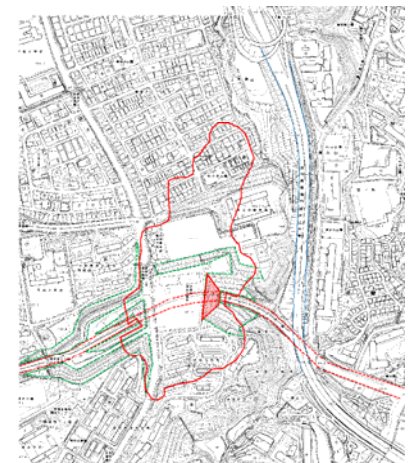
図2 玉坂トンネルの履歴

図2は開発前後の玉坂トンネル周辺の地形を示す。この図から、開発前の地形図では玉坂トンネル位置は集水地形となっており、現状においても地下水供給量が多いことが推定された。

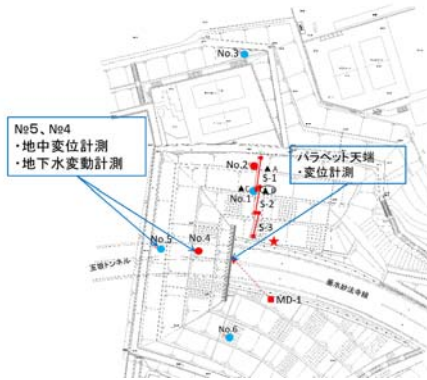
図・3 調査平面図

図3に調査位置図を示す。玉坂トンネル上部盛土では2箇所のボーリング孔においてパイプひずみ計と自記水位計を設置して変状観測行くとともにパラペット天端の変位計測を継続した。図5、図6、図7に観測結果を示す。青枠は緊急対応工事施工期間（2013.5.10～2013.5.30）である。図5にパラペット変位の観測結果を示す。変位は継続的に累加傾向にあり、大きな降雨の際に増加速度が増大することが観測された。図6にBor.No.5のパイプひずみ計の観測結果を示す。緊急対策の上部排土以降、変状の累加速度は低下したが、大きな降雨の後に際に変状速度がやや大きくなる傾向が見られた。一方、Bor.No4では、盛土深部に大きな変動は見られなかった。Bor.No.5で変動が見られたのはボックス天端上1m付近であった。

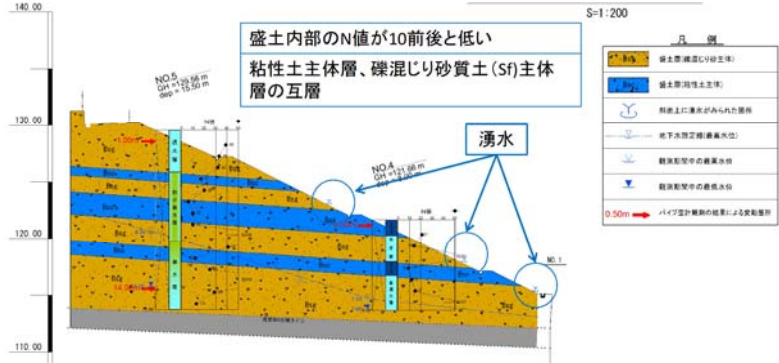
図-4 調査結果断面図

地盤調査結果を図1に示す。盛土は砂質系土と粘性土の互層構造となっており、ボックスカルバート天端付近ではN値が比較的高いが、中間部についてはN値が10前後と低く、盛土としては良好な状態ではなかった。盛土材の室内試験結果を表1に示す。盛土材は、細粒分の多い砂質土であり、土質区分ではSFと判定される。

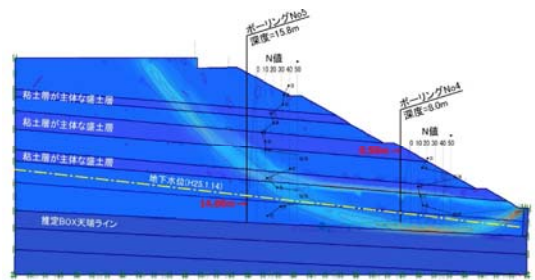
図7 常時安定解析結果

上記の地盤調査およびモニタリングを受けて、現況盛土の安定性をFEMで順解析によって評価した。図7に解析結果を示す。解析結果では盛土の安全率は $F_s = 1.003$ と一応の安定する結果となったが、地下水位の変動状況によっては盛土が不安定化する可能性があると判断した。このため、緊急対策として盛土上部の排土を行ったが、上部排土によっても常時、地震時ともに十分な安定性を確保できないため抜本的な対策が必要であると判断した。

- 1) 常時安全率 $F_s = 1.2$ を確保
 - 2) 緩やかな変位増加傾向、降雨時の変動増の安定化
 - 3) 盛土直下の幹線道路に対し、地震時にも安定を確保する。
- の基本方針で対策工の計画立案と実施を進めることとし、検討の結果、のり面への地山補強土工法とのり先での盛土補強土工法を組み合わせた複合的な対策工によって盛土の安定を確保した。
