2004年新潟県中越地震で被災した鉄道盛土の概要と降雨浸透解析

OUTLINE OF DAMAGES AND RAINFALL INFILTRATION ANALYSIS FOR THE RAILWAY EMBANKMENT SERIOUSLY DAMAGED IN THE 2004 NIGATA-KEN CHYUETSU EARTHQUAKE

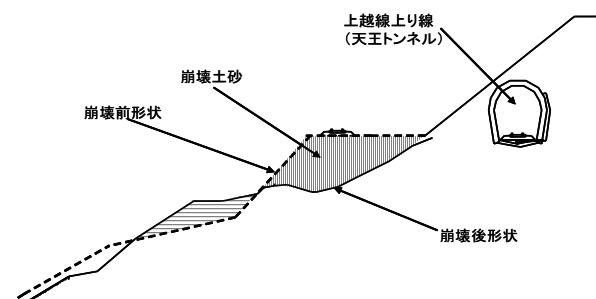
図-1 上越線220km300m付近盛土崩壊略図

上越線220km300m付近の下り線盛土が、延長約55m、高さ約2~7mにわたって崩壊（土量約9,900m³）した。崩壊斜面長は推定で90mに及び、崩壊土はのり尻にあたる信濃川まで達していたことが確認されている。盛土の崩壊略図を図-1に、また実際の崩壊状況を写真-1に示す。現場付近は急崖地であり、信濃川に面する攻撃斜面となっている。地質は、基盤が泥岩であり、上層に段丘堆積物（礫、砂およびシルト）が堆積し、その上部の盛土（軟質

粘性土) が崩壊した。

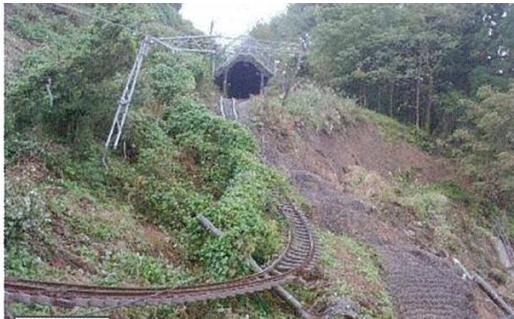
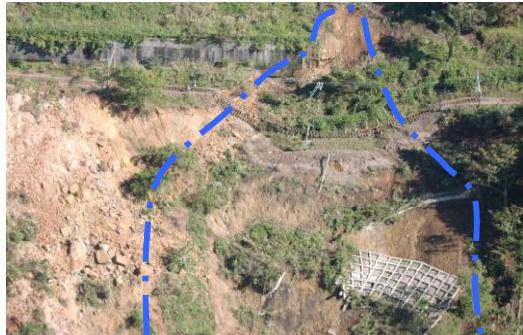
写真-1 上越線 220km300m 付近盛土崩壊状況

(a)崩壊状況 1

(b)崩壊状況 2

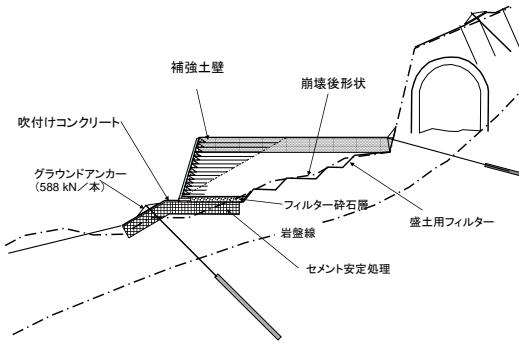
図-2 上越線 220km300m 付近復旧略図

復旧構造は、斜面のすべり対策とトンネルの安定対策のために、グラウンドアンカーを施工し、盛土部は復旧盛土量を最小にすること、恒久構造で耐震性能の向上が図れることなどの条件を考慮し、面状補強材を使用した剛壁面補強土壁工法が採用された。盛土の復旧略図を図-2に示す。

盛土の基礎は、基盤が泥岩で崩壊土も良質な第三紀砂岩及び泥岩であったことから、崩壊土をセメント安定処理 ($h=1.0m$, $150kg/m^3$ の添加) して使用することとした。施工手順としては、セメント安定処理を行った後、のり面にモルタル吹付け、グラウンドアンカーの打設を行った。グラウンドアンカーの設計緊張力は $588kN/本$ とした。また当該箇所が集水地形であると判断したことから、盛土支持地盤の排水処理として排水フィルタおよび暗渠排水管 ($\phi 65$) を盛土と支持地盤の境界に敷設した後、1層 $30cm$ ごとに所定の高さまで順次面状補強材を敷きこみながら盛土（堤体最大高さ $6.9m$ ）の構築が行われた。盛土材料には粒度調整碎石が用いられており、型枠支保工を設置後、壁面コンクリートが打設された。本工事における数量は盛土が $1,800m^3$ 、壁面工が $80m^3$ である。盛土の復旧状況を写真-2に示す。

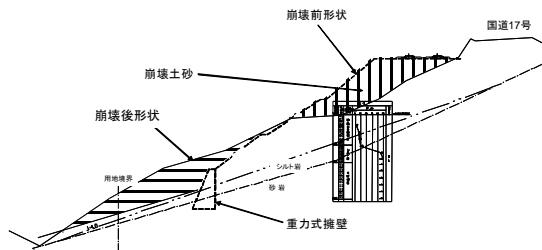
図-3 上越線 221km000m 付近盛土崩壊略図

量約 $13,000m^3$) した。崩壊の最上部は、上越線に並行して走る国道 17 号線の路面であり、車道中央の舗装面が陥没し、国道と上越線の間にあった土留擁壁 ($h=2.0m$) も倒壊し、同様に崩壊した。盛土の崩壊略図を図-3 に、また実際の崩壊状況を写真-3 に示す。当該箇所は信濃川右岸に位置する崖状に攻撃侵食された谷地形であり、信濃川へと注ぐ石田川の溜まり池をのり尻とした比高約 $40m$ の谷渡り盛土区間であった。地質は、基盤が中粒砂岩であり、上層に割れ目の多いシルト岩が堆積し、その上部の盛土（礫混じり砂質土）が崩壊した。

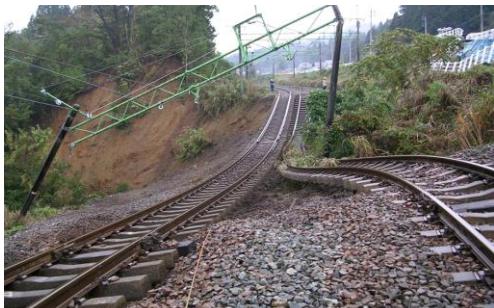
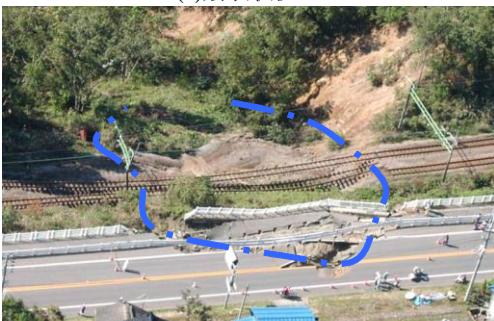
写真-3 上越線 221km000m 付近盛土崩壊状況

(a)崩壊状況 1

(b)崩壊状況 2

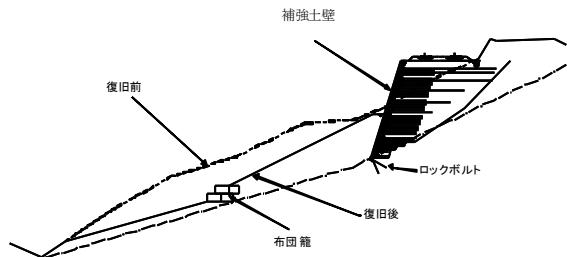
図-4 上越線 221km000m 付近復旧略図

復旧構造及び工法の検討に当たり、崩壊土量と同程度の材料を安定勾配で復旧することは困難であることから、盛土量を最小にすること、可能な限り恒久構造とすること、耐震性能の向上が図れること、などの条件を考慮した結果、剛壁面補強土壁が採用された。また、ロックボルトを壁面基礎に配置することにより、斜面上の安定性が向上している。この箇所は、道路に近接して盛土を構築することから、道路に作用する荷重についても設計に盛り込まれている。盛土の復旧略図を図-4 に示す。

施工手順としては、支持地盤となる軟岩まで崩壊土、表土を掘削、撤去し、軟岩に自穿工ロックボルト ($L=2.0m$, $2.0m$ ピッチ) を打ちこみ、補強擁壁壁面工の基礎が打設された。また、集水地形と想定され、崩壊時にも湧水が見られたことから、壁面基礎付近の排水性をよくするために基礎背面にはフィルタ層を設け、基礎前面側に暗渠により導水する構造となっている。盛土は面状補強材を $30cm$ 毎に敷

き詰めながら所定の高さ（堤体最大高さ 13m）まで順次盛り立てを行った。工事の総施工数量は盛土が 4,600m³、壁面コンクリートは 300m³ であった。盛土の復旧状況を写真-4 に示す。

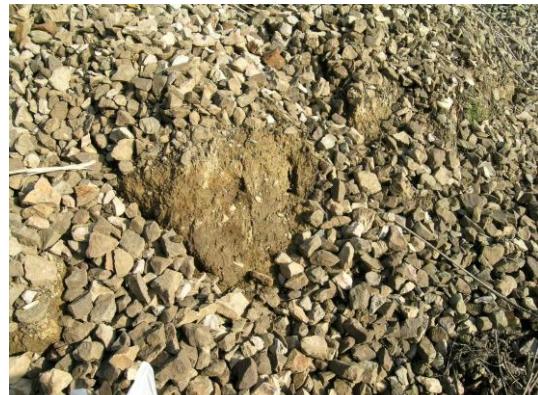
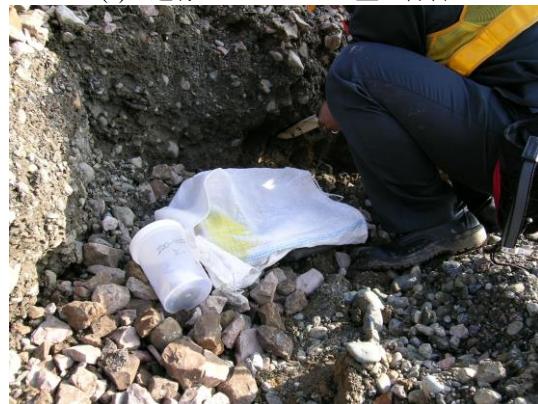
写真-5 被災盛土の盛土材

上越線 220km300m および 221km000m において、コアサンプラーにより被災盛土から盛土材料を採取し、盛土材料の密度および含水比を求めた。また、別途盛土材料を採取し、「土粒子の密度試験」および「土の粒度試験」を行い、土質材料の工学的分類を行った。盛土材料を写真-5 に、試験結果を表-1 に示す。いずれの盛土材料も「鉄道構造物等設計標準・同解説（耐震設計）」⁵⁾における土質③（粒度配合の悪い砂）に相当することがわかった。

(a)上越線 220km300m の盛土材料

(b)上越線 221km000m の盛土材料

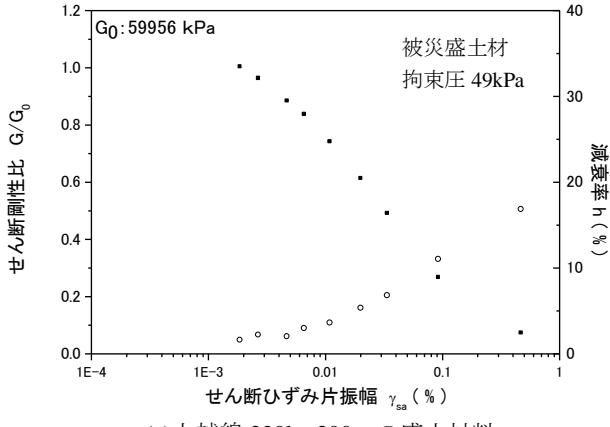
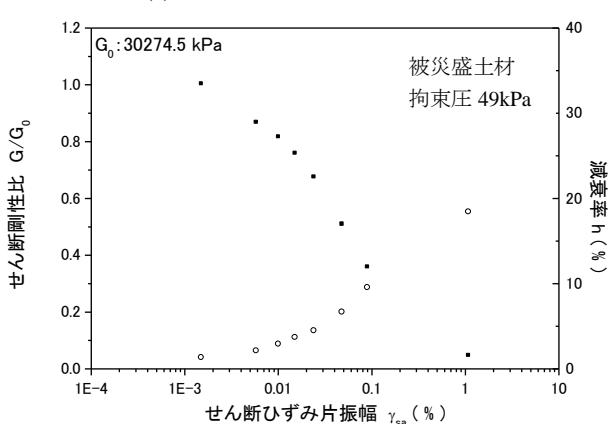
図-5 被災盛土盛土材料の $G \sim \gamma$, $h \sim \gamma$ 関係

験を実施した。供試体の寸法は材料の粒径等に応じて上越線 220km300m で $\phi 50 \times h100$ (mm), 221km000m で $\phi 75 \times h133$ (mm)とした。試験は排水条件のもと、三種類の拘束圧 (29kPa, 49kPa および 98kPa) での単調載荷試験によって、ピーク時および 15%の軸ひずみに到達したときの内部摩擦角と粘着力を求めた。また、非排水条件のもと、繰返し載荷試験を行い、 $G \sim \gamma$ 関係および $h \sim \gamma$ 関係を把握した。単調載荷試験の試験結果を表-2 に、繰返し載荷試験によって得られた $G \sim \gamma$ 関係および $h \sim \gamma$ 関係を図-5 に示す。

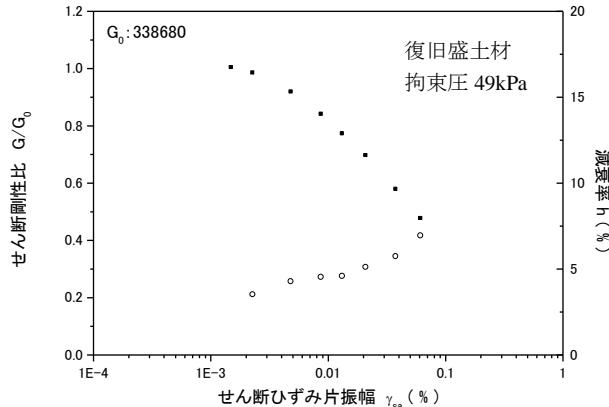
図-6 復旧盛土材料の $G \sim \gamma$, $h \sim \gamma$ 関係

被災盛土と同様に盛土材料の強度・変形特性を把握するため、三軸圧縮試験を実施した。試験は排水条件のもと、三種類の拘束圧での単調載荷試験と、非排水条件下における繰返し載荷試験を実施している。ただし、被災盛土とは異なり復旧盛土の盛土材料は粒径が大きいことから、供試体の寸法は $\phi 200 \times h400$ (mm) とし、載荷装置もより大型のものを用いた。単調載荷の試験結果を表-4 に、繰返し載荷試験から得られた $G \sim \gamma$ 関係および $h \sim \gamma$ 関係を図-6 に示す。

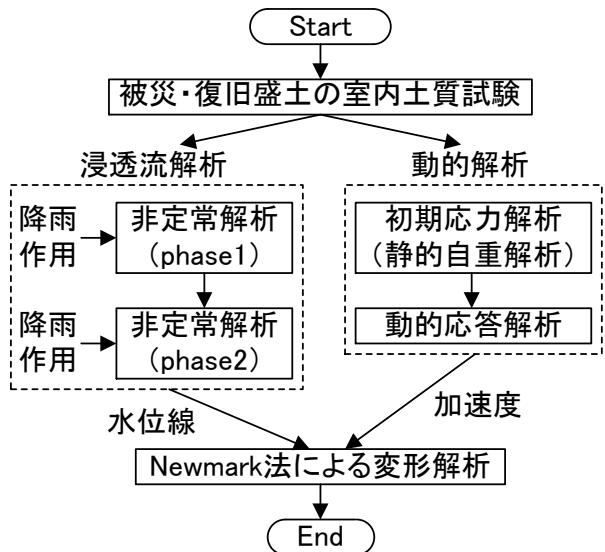
図-7 解析のフロー図

本章では被災盛土の崩壊要因と、復旧盛土の耐震性評価を行うための解析手法について述べる。なお、解析による全体フローを図-7 に示す。それぞれの解析の概要を以降に示すが、本稿ではこの内、浸透流解析を中心に報告する。動的解析や Newmark 法による変形解析は別稿 3, 4)で報告する。

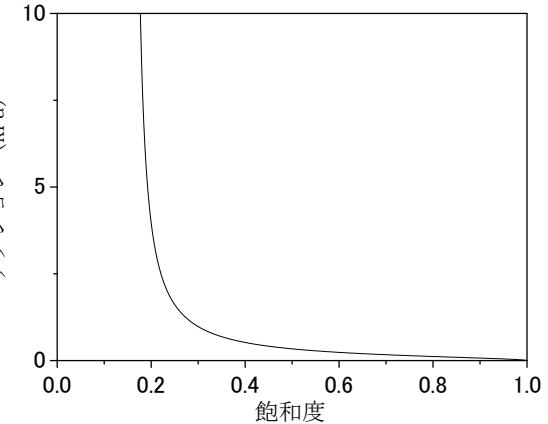
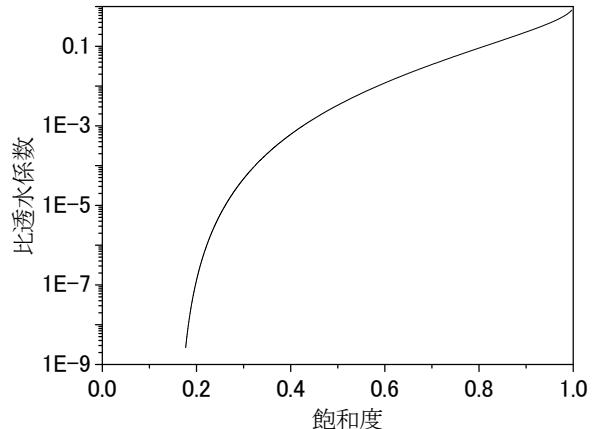
(b) サクションと比透水係数の関係
図-8 解析に用いる水分特性

(a) サクションと飽和度の関係

た水分特性曲線に対して、フィッティングを行うことによって定めるものである。しかし、本解析で対象とする盛土材料の水分特性に関する試験は行っていないため、今回は USDA (米国農務省) 基準の土性分類に対応した文献値⁷⁾を採用した。現地調査より、本解析で用いる材料はいずれも sandy loam であったため、対応する値を用いて解析を行った。sandy loam のパラメータを表-5 に、サクションと飽和度の関係および、比透水係数と飽和度の関係を図-8 に示す。

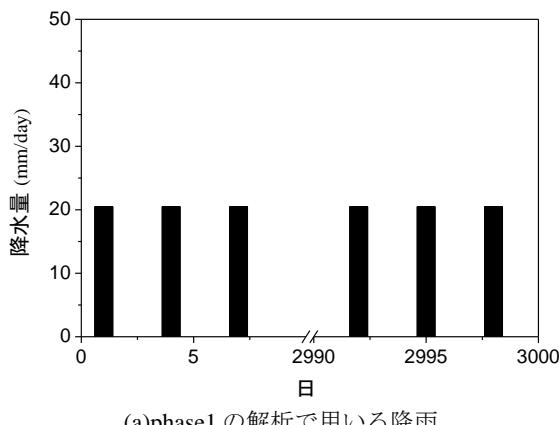
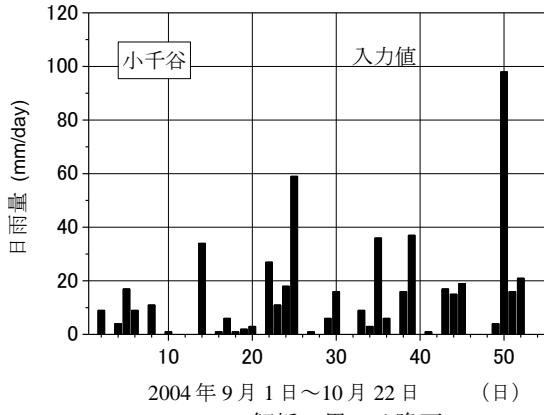
図-9 浸透流解析で用いる降雨データ

(a)phase1 の解析で用いる降雨

本検討では、浸透流解析は phase1, phase2 の 2 段階の解析を行う。phase1 では年平均降水量相当の降雨を長時間与えて盛土内の浸透を定常状態とし、phase2 では地震直前の長雨を用いた降雨浸透を求めた。phase1 および phase2 で用いる降雨データを図-9 に示す。phase1 に適用した降雨は、現地に近い長岡で観測された年平均降雨量 2500mm に基づき、3 日に 1 度の降雨 (0 mm/day, 0 mm/day, 20.5 mm/day) を繰返し 3000 日間与えた。これにより、盛土内は概ね定常状態に達している。phase2 では 10 月 23 日の地震発生直前までの長雨として、2004 年 9 月 1 日～10 月 22 日の間の 52 日間の降雨を与えた。

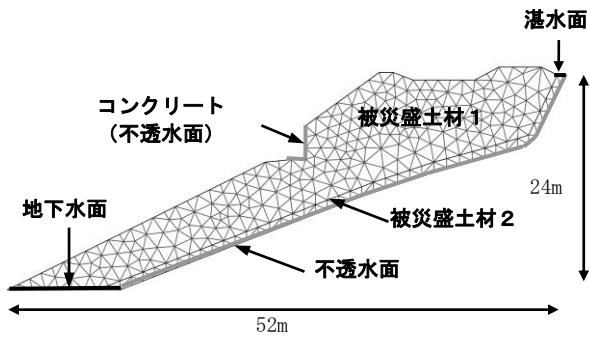
図-10 220km300m 被災盛土の解析モデル

解析モデルを図-10 に示す。崩壊前の対象盛土モデル断面は、水平方向が 52m、天端方向が 24m である。有限要素は 3 節点三角形要素を用いた。物性はコンクリート、被災盛土材 1、被災盛土材 2 の 3 種類とし、砂岩に該当する被災盛土材 2 の下端は不透水境界とした。ただし、ここではコンクリート壁は設置位置の境界条件を不透水として模擬する。現場では図中右端にトンネルが存在するが、地震直前の降雨が盛土の排水能力を越えていた可能性が考えられるため、図中位置において湛水条件の有無の違いを考慮した解析を行う。盛土材料の透水係数は透水試験を実施していないため、被災盛土材 1 については 221km000m の盛土材と同定度と想定されるため 1.06×10^{-5} cm/s、被災盛土材 2 は盛土材 1 よりも透水性が良いと考えられるため 1.00×10^{-3} cm/s としている。

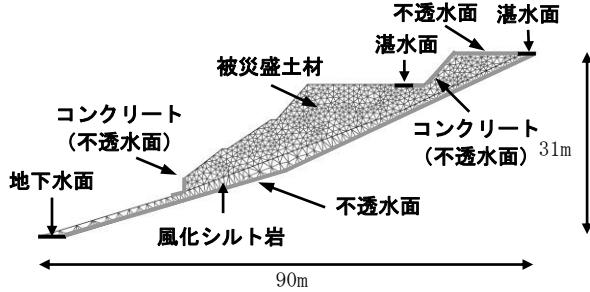
図-11 221km000m 被災盛土の解析モデル

解析モデルを図-11 に示す。崩壊前の対象盛土モデル断面外形は、水平方向が 90m、天端高 31m である。有限要素は 3 節点を有する三角形要素を用いた。物性はコンクリート、対策前盛土材、風化シルトの 3 種類とし、風化シルトの下端を不透水境界とした。a) と同様にコンクリート壁は物性値等を設定せず、設置位置の境界条件を不透水とした。また、地震直前の降雨が盛土の排水能力を越えていた可能性が考えられるため、a) と同様に国道盛土および鉄道盛土の右端部において図中箇所での湛水条件の有無の違いによる検討を行う。盛土材料の透水係数は、被災盛土材については現場採取された試料から求め

た透水係数に基づき $1.06 \times 10^{-5} \text{ cm/s}$ とし、風化シルト岩については盛土材よりも透水性がよいものと想定されたため $1.00 \times 10^{-3} \text{ cm/s}$ としている。

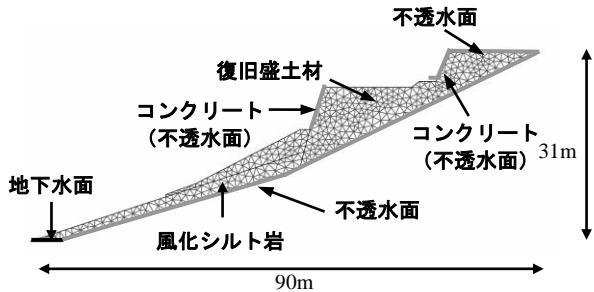
図-12 221km000m 復旧盛土の解析モデル

b) の被災盛土において、クラッシャランにより復旧を行った場合に被災解析と同様の条件での検討を行った。解析モデルを図-12 に示す。復旧の際には盛土の排水が十分向上されていることから、解析において湛水条件は考慮していない。復旧盛土の盛土材の透水係数は $1.00 \times 10^{-2} \text{ cm/s}$ としている。

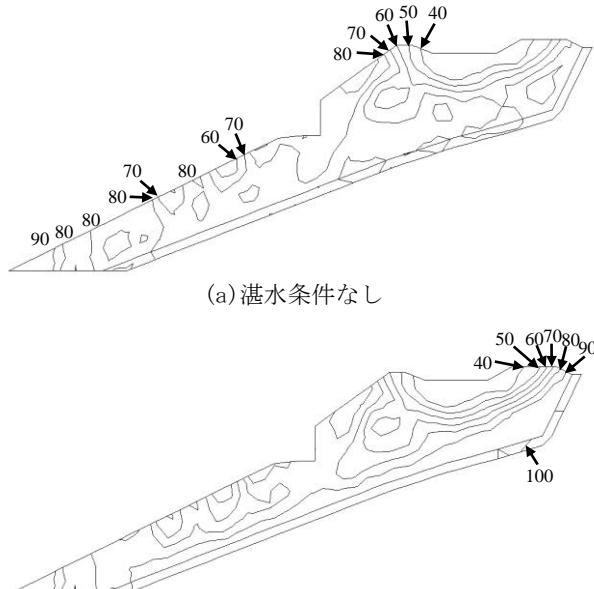
図-13 220km300m 被災盛土の解析結果

phase2（地震直前の降雨浸透解析）の解析後の飽和度の分布を図-13 に示す。湛水条件を与えない場合は降雨を与えた後も盛土内の飽和度はさほど高まっていない。一方、湛水条件を与えた場合は飽和度上昇が顕著に見られ、対策前盛土材 2 に沿って部分流が発生し、地下水位に到達していることがわかる。被災前の盛土の排水能力がどの程度であったかは明らかではないが、地震直前の降雨が盛土の排水能力を上回っていたとすると、飽和度の上昇が認められ、地震時の挙動に影響した可能性が考えられる。

- ① 被災盛土については 2 箇所のいずれの盛土においても、降雨量が盛土の排水能力を越えたとして湛水条件を与えた場合において、地震直前の

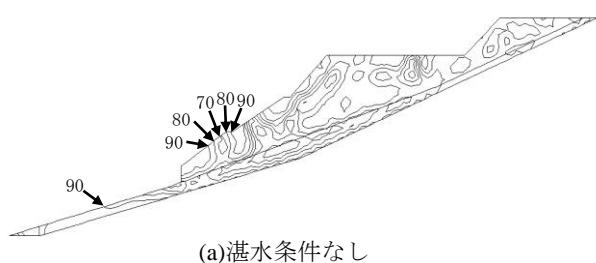
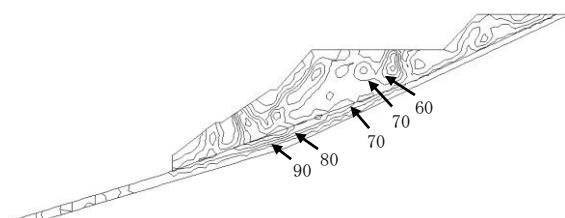
図-14 221km000m 被災盛土の解析結果

(a) 湛水条件なし

(b) 湛水条件あり

phase2（地震直前の降雨浸透解析）の解析後の飽和度の分布を図-14 に示す。a)の解析と同様に、湛水条件を与えない場合は飽和度の上昇は認められないが、湛水条件を与えた場合は風化シルト岩の飽和度が上昇し、地下水位が到達しているものと考えられる。

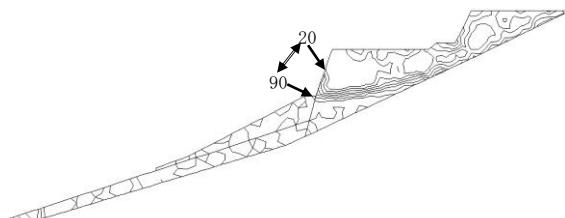
図-15 221km000m 復旧盛土の解析結果

phase2 解析後の飽和度の分布を図-15 に示す。図-14(a)の湛水条件を与えない場合と比較しても、盛土内の飽和度は十分に低いものであり、盛土の排水性が十分に向上されているものと考えられる。

- 降雨によって盛土底部で飽和度の上昇が認められ、地下水位が形成されているものと考えられる。
- ② 復旧後の盛土については、同様の降雨を与えた場合においてもほとんど飽和度が上昇するところなく、十分な排水がなされていることが検証された。
