地山・盛土補強土工法による 既設道路盛土の耐震補強事例

澁谷啓¹・中西典明²・小阪拓哉³・鈴木聡³・龍岡文夫⁴・歳藤修一⁵

キーワード：盛土，耐震設計，補強土工法

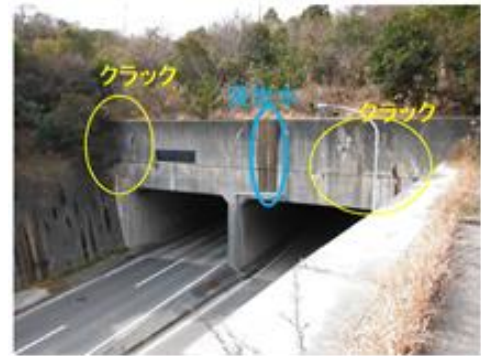
写真-1 トンネル坑口上部のパラペットのひび割れ

本稿で紹介するのは、2015年3月に耐震対策が完了した神戸市須磨区東落合にある神戸市道垂水妙法寺線玉坂トンネル上の道路盛土の事例である⁹⁾¹⁰⁾¹¹⁾¹²⁾。玉坂トンネルは、4車線道路のボックスカルバートンネルであり、トンネル坑口上部のパラペットのひび割れ、盛土変状、排水施設の破損など多くの異常が見られた（写真-1～写真-3）。このため神戸市では、パラペットの変

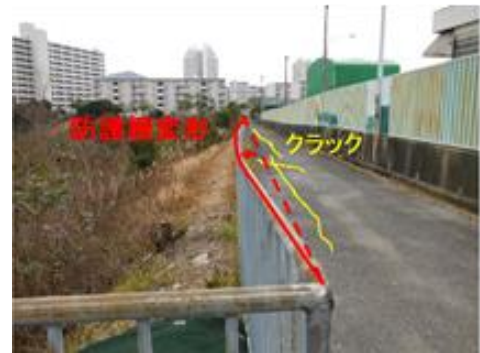
写真-2 盛土変状

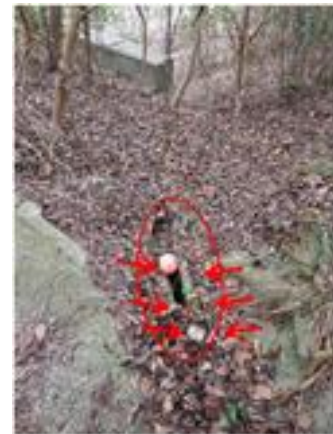
写真-3 排水施設の破損

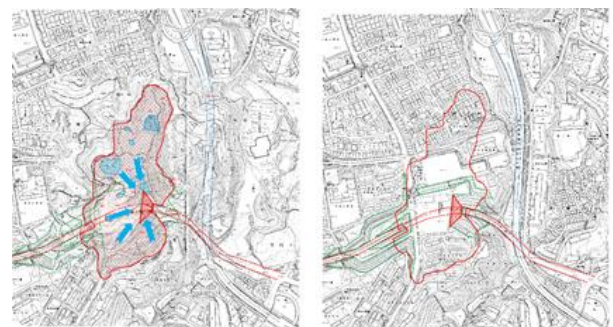
盛土前 (1970年) 盛土後 (2010年)

図-2 玉坂トンネル付近の新旧地形図

玉坂トンネルのボックスカルバートは谷地形の土地に開削工法によって施工され、1977年に竣工している。ボックス上部の盛土は、盛土高さが15mを超える高盛土で、盛土材には周辺の造成地から持ち込まれたスレーキングを起ししやすい神戸層群の未固結の硬質粘土が多く混入していることが判明した。図-2は開発前後の玉坂トンネル周辺の地形である。この図から開発前の旧地形図では玉坂トンネル位置は集水地形となっており、現状においても地下水供給量が多い。

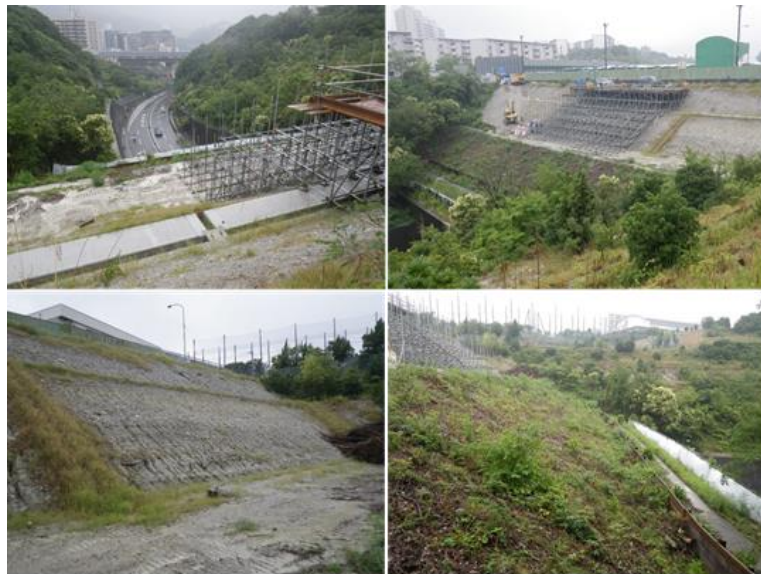
写真-4 現場全景（施工中）

当該盛土の耐震補強工事は、平成 27 年 3 月に竣工した(図-6および写真-4)。ジオテキスタイル補強土擁壁のレベル2設計地震動に対する安定性は、Newmark 法等によって残留変形を算定して十分に小さいことを確認している¹⁰⁾。しかし、道路盛土であることから、盛土全体の地震時安定性は設計水平震度 0.2 に対して極限つり合い法で検討した。
