鋼製格子枠を用いたのり面の耐震補強・耐降雨対策工の開発（その2）

(株)複合技術研究所 正会員 ○天野 友貴 矢崎 澄雄
 岡部(株) 正会員 荒木 信博 中村 貴之
 (公財)鉄道総合技術研究所 正会員 中島 進 松丸 貴樹

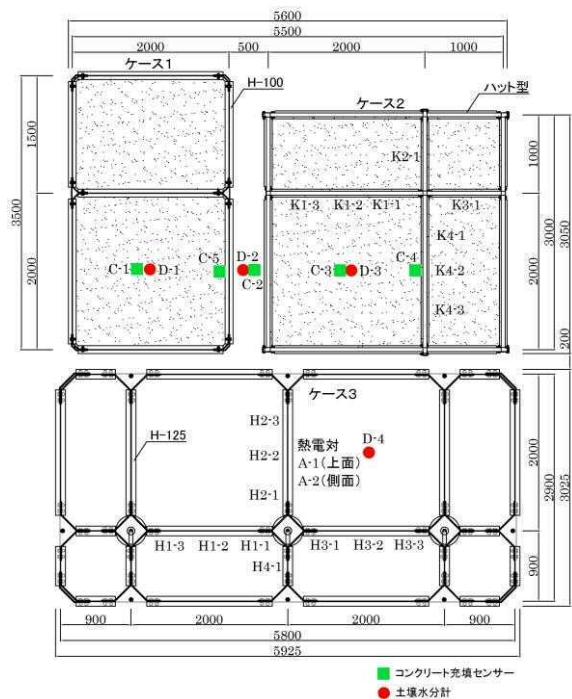
図1 鋼製格子枠と計測器の配置

盛土試験場に施工した鋼製格子枠の配置および計測器の配置を図1に示す。図中格子枠内のハッチングは、中詰め材を示している。各ケースの格子枠の仕様および配置した計測器を表1に示す。ケース1,2は耐降雨対策工であり、ケース1は開発当初の枠材（H-100）によるものであり、ケース2はさらなる軽量化を目的として開発したハット型¹⁾によるものである。ケース3はH-125を枠材とした耐震補強工法であり交点部には地山補強材を打設している。

本施工試験では、熱電対によって部材の温度、ひずみゲージにより温度変化等によるひずみの計測を行った。また、中詰め材の遮水性を確認するため、土壤水分計（D-1, D-3）とコンクリート充填センサー（C-1, C-3, C-4, C-5）を中詰め材直下の盛土内に埋設し、非遮水部にも土壤水分計（D-2, D-4）とコンクリート充填センサー（C-2）を埋設した。

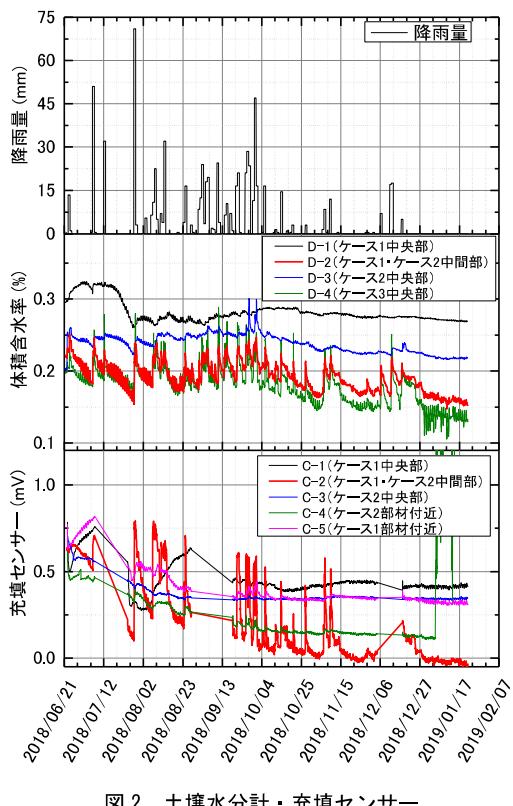
図2 土壤水分計・充填センサー

本稿では、計測器を設置した2018年6月21日から2019年1月21日までの約7か月間の計測結果を示す。図2に土壤水分計・コンクリート充填センサーと降雨量の比較を、図3に熱電対の計測結果と最高気温の比較を示す。なお、図2、図3に示す降水量および最高気温については、気象庁のホームページにより試験場に最も近い東京都府

中市の値を参照した。図2より、非遮水部の土壤水分計(D-2, D-4)およびコンクリート充填センサー(C-2)は、降雨に応じて計測値が瞬時に反応を示していることが分かる。これに対して、中詰め材により遮水した箇所(D-1, D-3, C-1, C-3, C-4, C-5)では、降雨による計測値の変化がほとんど見られず安定していることが分かる。

- (1) ケース1, 2の耐降雨対策として枠内に用いた中詰め材の遮水性は、7か月間においては性能を確認出来た。
- (2) ケース2(ハット型)について、計測初期および中詰め材養生期間終了後のK3-1に見られたひずみの累積傾向から、ボルト接合強さが不十分であることが分かり、これについて検討を行う必要がある事が分かった。
- (3) ケース3では、気温の変化によるH-125の温度、設置したひずみゲージの計測結果から、H-125については温度変化等の影響による接合部の緩みは見られなかった。

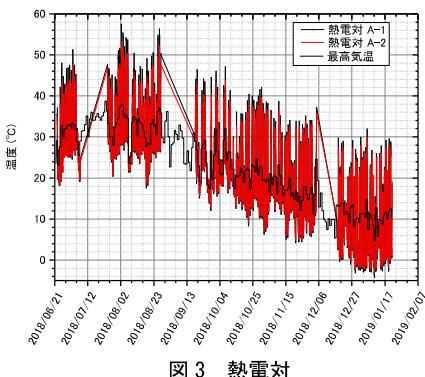
図3 熱電対

図3より、最高気温の変化によるH-125の温度は、最高気温に対し+15~20°Cであり、猛暑の8月で最高58°Cとなっている。また、H-125の上面と側面での差は3°C程度であった。

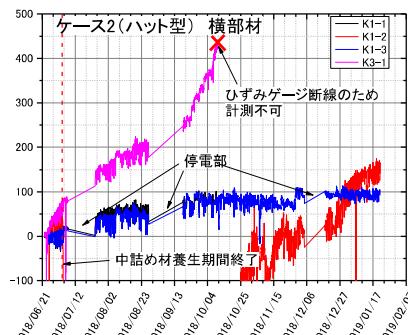
図4 ひずみ(ハット型) 横部材

図4、図5にハット型に設置したひずみゲージの計測結果を、図6~図8にH-125に設置したひずみゲージの計測結果を示す。

図4、図5より、ハット型のひずみは計測初期で累積する傾向にあることが分かる。計測は中詰め材の締固めが完了した状態から実施している。初期のひずみの累積は打設した中詰め材の硬化(水との反応)の影響と考えられる。図中に示す養生期間終了後には、ひずみの累積が収束する傾向(横這い)となっている。ただし、K3-1については養生期間終了後もひずみが累積しており収束傾向となっていない。これは、中詰め材の硬化(水との反応)の影響と、右端部のボルト接合強さが十分でなかった事が考えられ、今後、ハット型のボルト接合部強さ管理について検討を行う予定である。

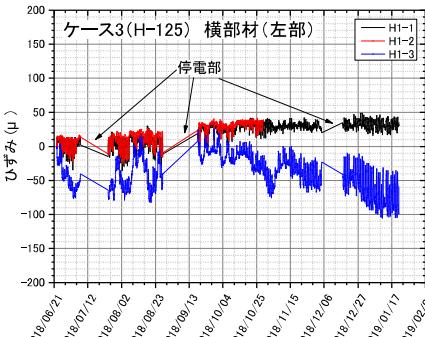
図6 ひずみ(H-125) 横部材(左部)

図6~図8より、H-125のひずみは一日での変動はあるものの経時的には横這い傾向であり、この事から両端の接合部は固定状態であると判断できる。また、接合ボルトの調査を行った結果、緩みが無い事を確認している。
